## Restaurierung einer NSU Quickly

Im Schuljahr 2018 fasste der **WP-Technik-Kurs Klasse 10** von Herrn Eberle den Entschluss, sich an der Restaurierung eines motorisierten Fahrzeuges zu versuchen.

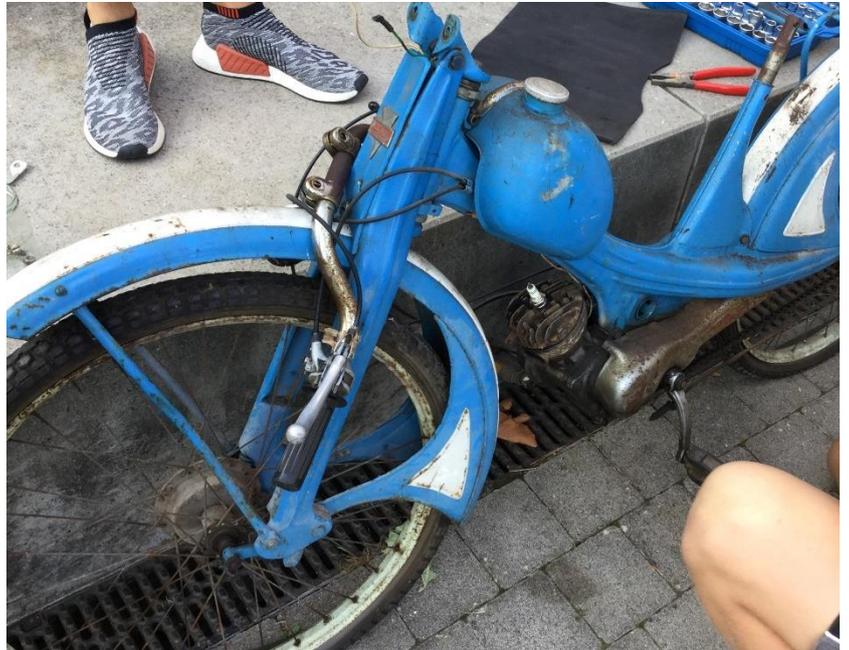
Die Beschaffung eines „Kandidaten“ gestaltete sich einfach, da Herrn Eberles Cousin Christoph, der 2003 nach Ungarn ausgewandert war, ihm damals seine alte NSU Quickly aus Jugendtagen geschenkt hatte. Das Moped Baujahr 1960 war laut Versicherungskennzeichen 1984 zuletzt in Gebrauch. Es war zwar im Wesentlichen vollständig, aber in einem Zustand, der mit „patiniert“ viel zu freundlich beschrieben wäre... und weitere 15 Jahre in Omas Kohleschuppen haben ihn nicht besser gemacht.

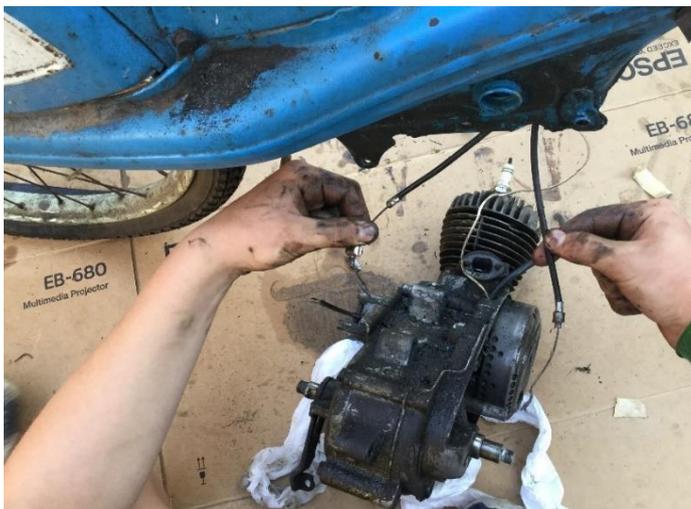
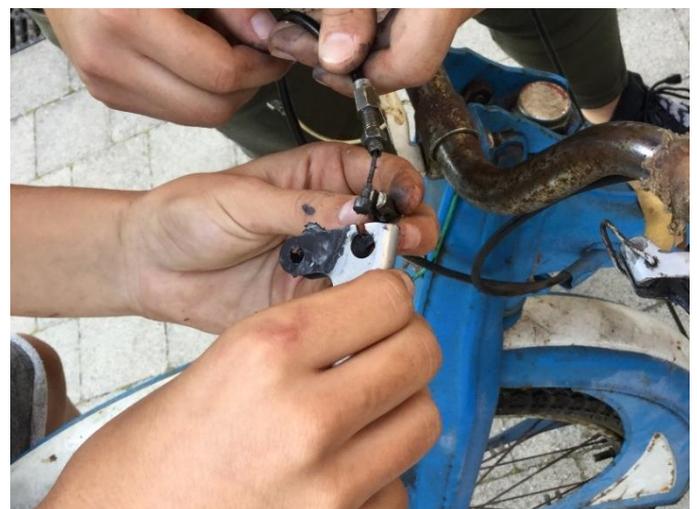
Eine zähe Mischung aus öligem Schmutz und Rost haftete an Motor und Rahmenteilen. Gummi- und Plastikteile wie Reifen, Satteldecke, Seilzughüllen, Ansaugschlauch, Dichtungen und Kabelisolierungen waren versprödet und gerissen. Felgen und Speichen waren völlig verrostet, an den Blechteilen hatte die heldenhafte Fahrweise zweier oder dreier Generationen jugendlicher Quickly-Treiber ihre Spuren in Form von Beulen und Schleifspuren hinterlassen. Das gesamte Fahrzeug war irgendwann einmal mit der Sprühdose blau und weiß lackiert worden – individuell, aber weder schön noch fachmännisch.

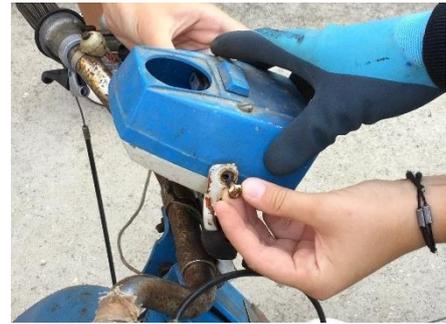
Der Motor ließ sich nicht mehr drehen, der Vergaser war undicht und völlig verschmutzt, die Elektrik verbastelt. Eine Plastiklampe von einem Peugeot-Mofa der 1970er hatte den Platz des originalen Scheinwerfers eingenommen. Kleinteile wie Luftfilter und Auspuffhalter fehlten, Kettenantrieb und Zündung waren nicht mehr zu gebrauchen.

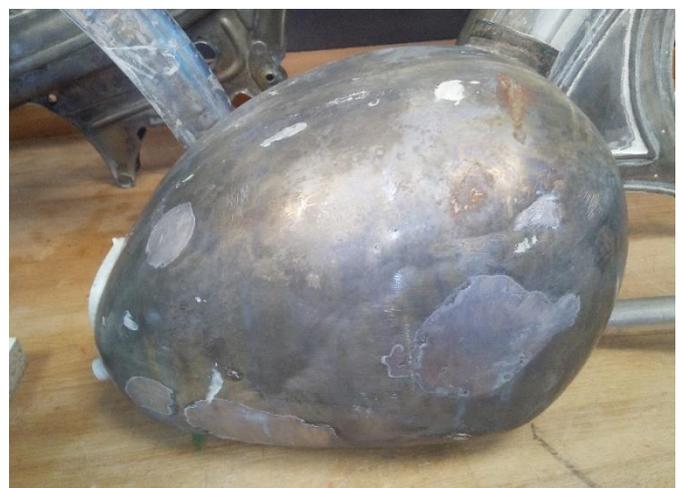
Danach war er innen rostfrei, aber immer noch total verbeult: Am Ausbeulen war offenbar schon der junge Christoph Anfang der 80er Jahre gescheitert, und er hatte ihm mit reichlich Polyesterspachtel seine Tropfenform zurückgegeben.

Mangels Spezialwerkzeug und Erfahrung gelang es auch uns nicht, die Dellen von innen her herauszudrücken. In einem zweiten Versuch löteten wir M6-Maschinenschrauben mit ihrem Sechskantkopf auf die tiefste Stelle der Dellen und versuchten mit Gegendruckplatte und Schraubenmutter, die Dellen herauszuziehen: Leider vergebens. Die Hartlötstellen rissen ab, ohne dass das Blech sich im Mindesten verformt hätte. Daher blieb uns nichts anderes übrig, als die Dellen wieder zu kaschieren. Jedoch verwendeten wir hierzu Karosseriezinnschicht statt der wenig haltbaren Spachtelmasse. Dabei nahmen wir uns die künstlerische Freiheit, die Vertiefungen für die ohnehin nicht mehr vorhandenen Embleme gleich mit zu überzinnen, so dass der Tank nun einheitlich glatt erscheint – nicht ganz original, aber schön.

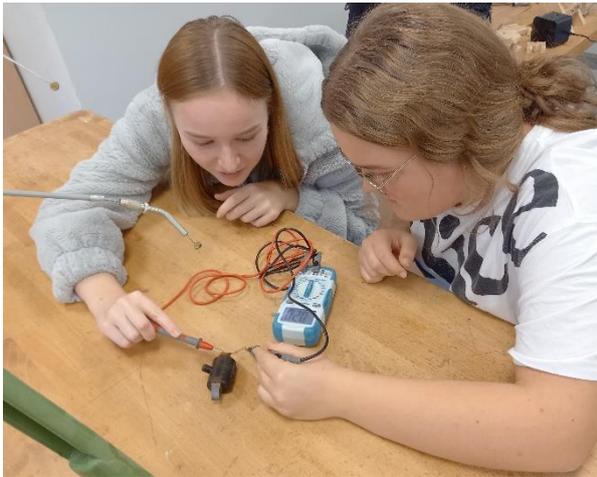
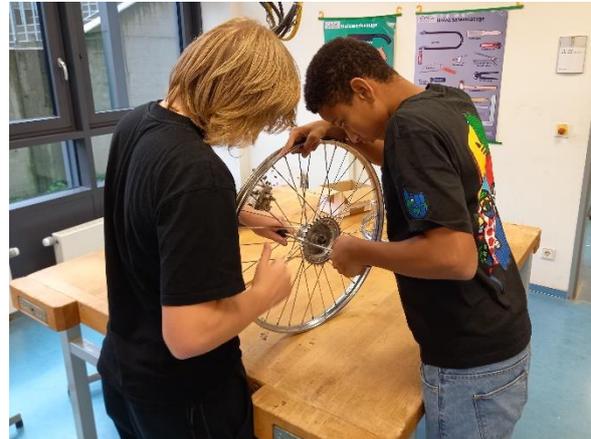
Dann ging es ans Einspeichen der Räder. Zunächst stellte sich heraus, dass die gekauften Speichennippel für die Bohrungen der Felge zu groß waren. Aufbohren der 64 Löcher löste das Problem nicht zufriedenstellend, denn noch immer stießen die Köpfe der Nippel am Rand des Felgenbettes an, so dass sich die Speichen nicht gerade zur Radnabe ausrichten ließen. Was sich in zwei Sätzen einfach liest, war in Wirklichkeit eine vielstündige, enorm frustrierende Abfolge aus Rätselraten über diversen Anleitungen aus dem Internet, probeweisem Einspeichen, Kopfschütteln, Fluchen über Fehler, Ausspeichen, Überlegen, Bohren und Feilen, Anprobieren, wieder Einspeichen, Zentrieren, Fluchen über die krumme Felge, zerkratzten Lack und zerkaute Nippel, Ausspeichen, erneutem Überlegen usw.

Weiter ging es erst im September 2022, als der nächste 10er-Kurs sich des Projekts annahm. Weil die ohnehin rostgeschädigten und durch das Umbohren geschwächten, verbogenen Originalfelgen nicht mehr brauchbar erschienen und die Speichennippel nach vielen Einspeich-, Ausspeich- und Zentrierversuchen ruiniert waren, spendierte Herr Eberle der Quickly zwei neue, verchromte Felgen sowie neue Speichennippel. Mit diesem neuen Material und der Erfahrung aus dem vorangegangenen Kurs gelang das Einspeichen und Zentrieren der Räder innerhalb weniger Stunden. Nun ging es endlich daran, alles wieder zusammenzubauen und „auf die Räder zu stellen“:
