## Restaurierung einer NSU Quickly

Im Schuljahr 2018 fasste der **WP-Technik-Kurs Klasse 10** von Herrn Eberle den Entschluss, sich an der Restaurierung eines motorisierten Fahrzeuges zu versuchen.

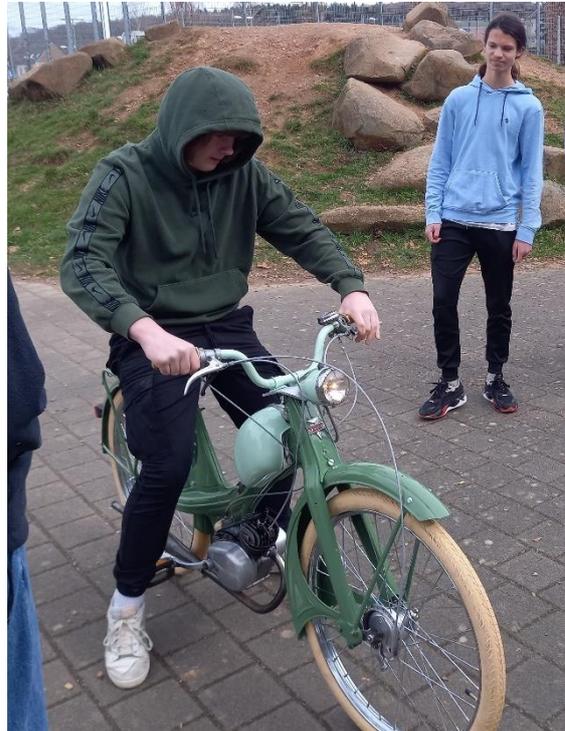
Benzinhahn auf, Choke gezogen, im zweiten Gang durch Pedalieren auf etwa 15 km/h beschleunigt. Erst die Kupplung losgelassen, dann die Dekompression. Blubbernd dreht der Motor mit. Eine einzelne Zündung, noch eine, noch eine. Gas halb geöffnet. Die Zündungen werden regelmäßiger, gehen in ein Knattern über: Die Quickly fährt! Zum ersten Mal seit 39 Jahren!
